ハブベアリング(後輪)故障前後の車内騒音比較

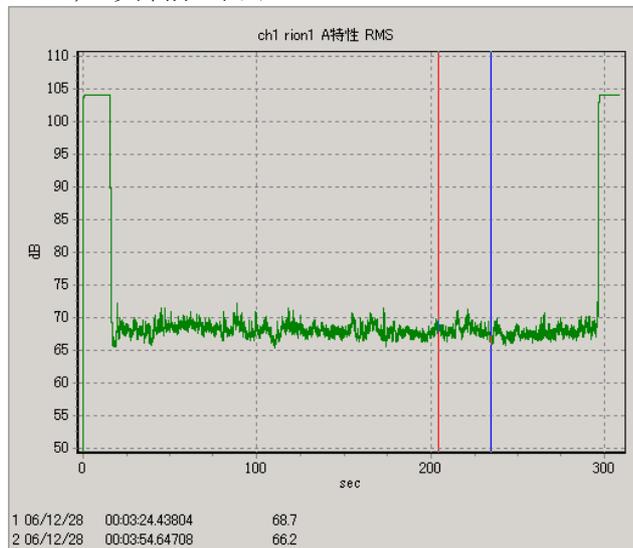
| ノーマルタイヤ | L5 | L50 | L95 | Leq |
| 騒音 | 70 | 68 | 67 | 68.3 |

・騒音チャート(A特性 FAST) 故障前 車内

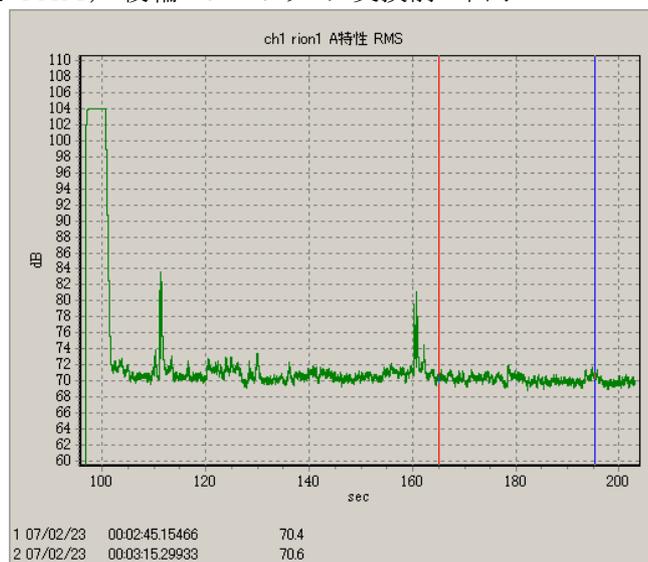
| 概要 | <ul style="list-style-type: none"> <li>約7万 km 走行しているが2回目の後輪ハブベアリングの故障による騒音発生。</li> <li>1回目と同様にゴーという音が大きくなった。</li> <li>AP で約 2dB 上昇。</li> <li>周波数分析では 80~1kHz の低中音域の騒音が大きくなっている。</li> </ul> | | | |

| スタッドレスタイヤ | L5 | L50 | L95 | Leq |
| 騒音 | 71 | 70 | 70 | 70.3 |

・騒音チャート(A特性 FAST) 後輪ハブベアリング交換前 車内

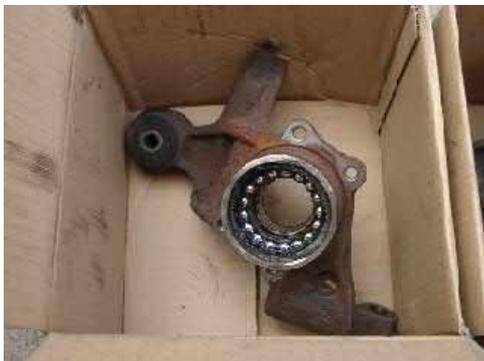
故障した後輪ハブベアリングパーツ1

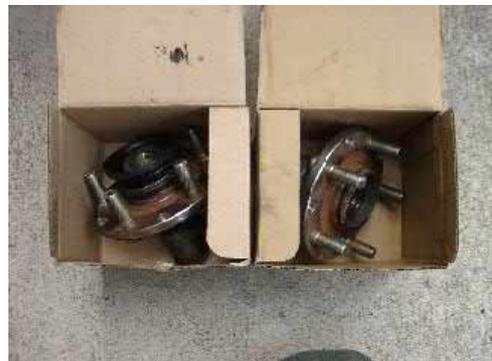
故障した後輪ハブベアリングパーツ2
