件名	破砕機の設備振動診断例																									
経緯	<p>A 社では、コンクリートガラ等の中間処理(破砕)を行い、破砕物を路盤材等として販売している。事業活動のネックとして破砕機の故障がある。損失として失注、修理代、休業中の賃金、安定供給できないことによる信頼度低下等がある。</p> <p>これらの損失回避のために定期的な設備振動診断を行い故障(場合により事故)を推測し、専門業者の点検修理を受け損失を少なくし、経営安定を図るものである。</p>																									
設備振動診断でわかる項目	<p>アンバランス、ミスアライメント、ベアリングの故障等からくる異音・振動の原因。</p> <p>注意・危険領域：回転数、軸径、ISO 及び豊田博士の数値を引用した。</p>																									
概要図

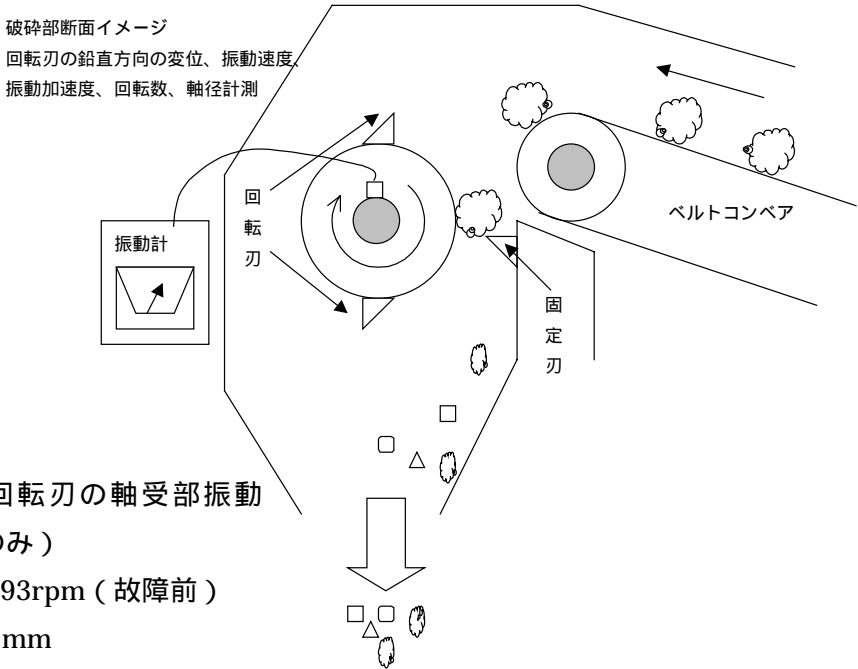
<p>破砕部断面イメージ 回転刃の鉛直方向の変位、振動速度、振動加速度、回転数、軸径計測</p> <p>回転刃</p> <p>固定刃</p> <p>ベルトコンベア</p> <p>振動計</p> <p>破砕機回転刃の軸受部振動 (垂直のみ) 回転数 593rpm (故障前) 軸径 115mm</p>																									
測定項目・条件	<p>項目：軸受部垂直軸方向の振動速度、振動加速度、変位</p> <p>周波数分析(FFT 分析)、回転速度、軸径、軸受温度、異音</p> <p>条件：無負荷時の振動測定</p>																									
測定結果	<p>全項目危険領域を超過しています。(原因は、回転刃の偏磨耗によるアンバランス及び軸受けの磨耗)</p>

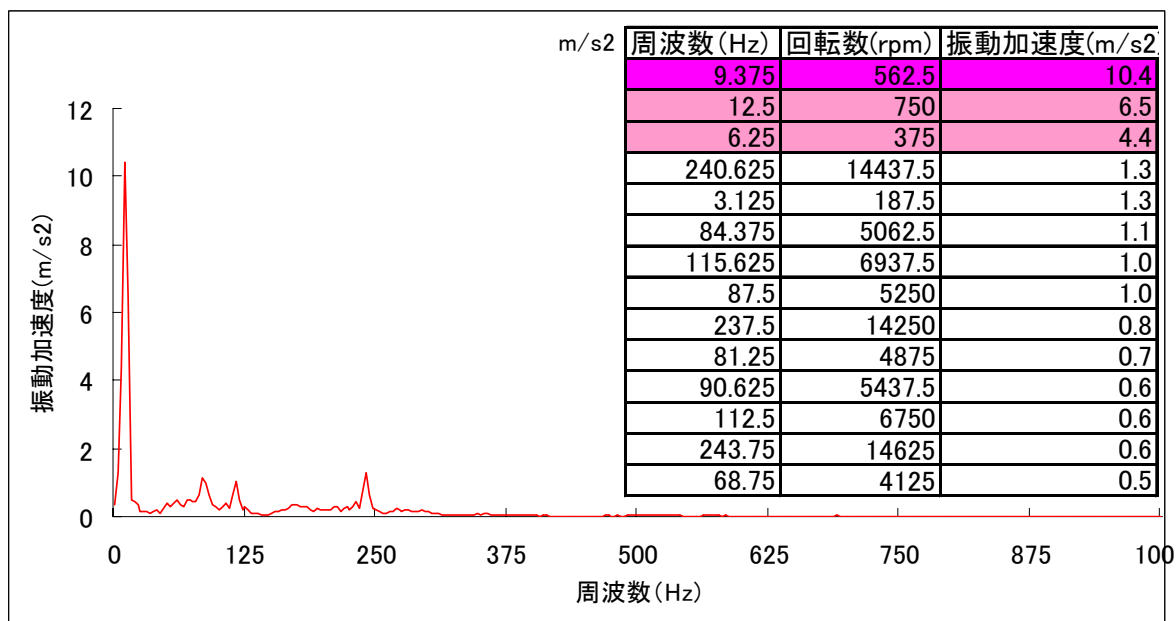
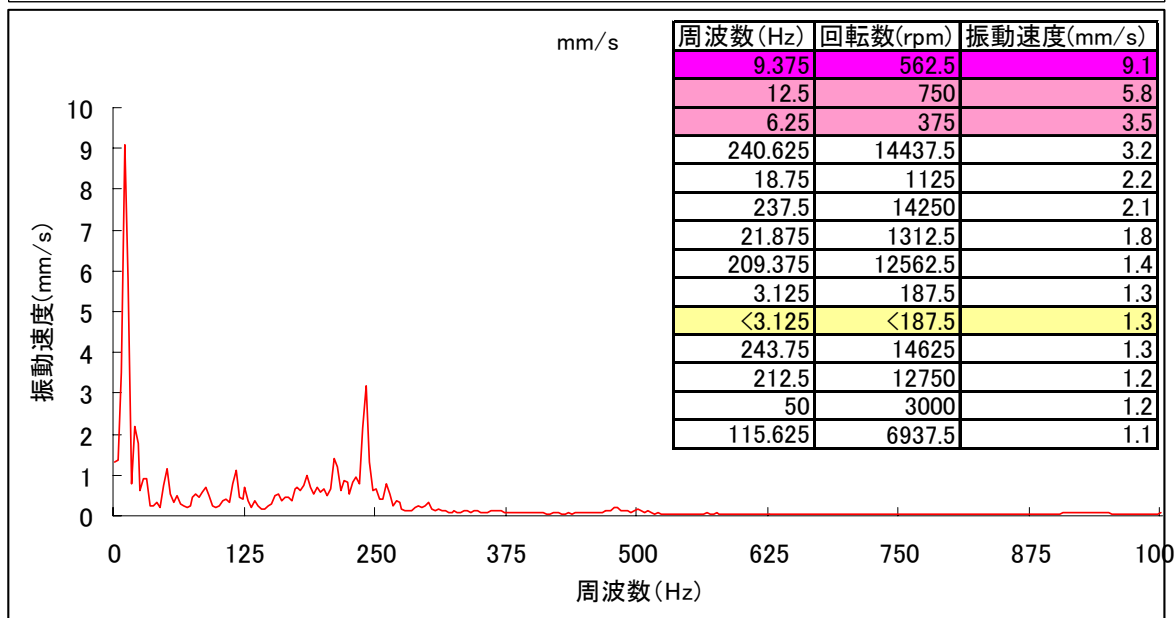
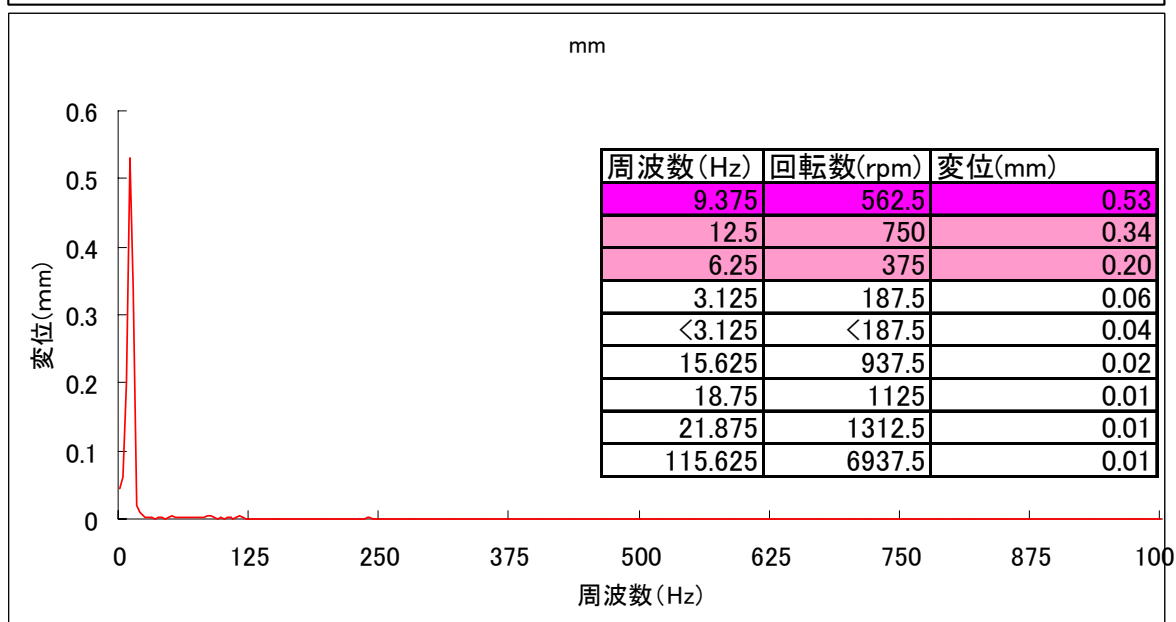
項目	単位	結果	注意領域	危険領域	考えられる原因	振動加速度	m/s ²	8.0	0.15 以上	0.45 以上	軸受け、アンバランス、全体異常の可能性大	振動速度	mm/s	24.4	-	7.1 以上	アンバランス、ミスアライメント、ボルトの緩み	変位	mm	0.4	-	0.1 以上	ビビリ〔ベアリングの破損〕
項目	単位	結果	注意領域	危険領域	考えられる原因																					
振動加速度	m/s ²	8.0	0.15 以上	0.45 以上	軸受け、アンバランス、全体異常の可能性大																					
振動速度	mm/s	24.4	-	7.1 以上	アンバランス、ミスアライメント、ボルトの緩み																					
変位	mm	0.4	-	0.1 以上	ビビリ〔ベアリングの破損〕																					
解説	<p>振動加速度、振動速度、変位の周波数分析(FFT)を行ったところ、9Hz(約 600rpm)付近での値が大きくなっている。これは、回転刃の偏磨耗によるアンバランスに起因している。</p> <p>破砕機購入後(約 10 年)回転刃部分のベアリング交換もしていないことからベアリングの故障も考えられる。</p> <p>部品の仕様不明(ベアリングの内外周径、ベアリングの玉数等)のため、部品交換時に確認を行えば更に詳細な診断が可能である。</p>
