ハブベアリング(後輪)故障前後の車内騒音比較

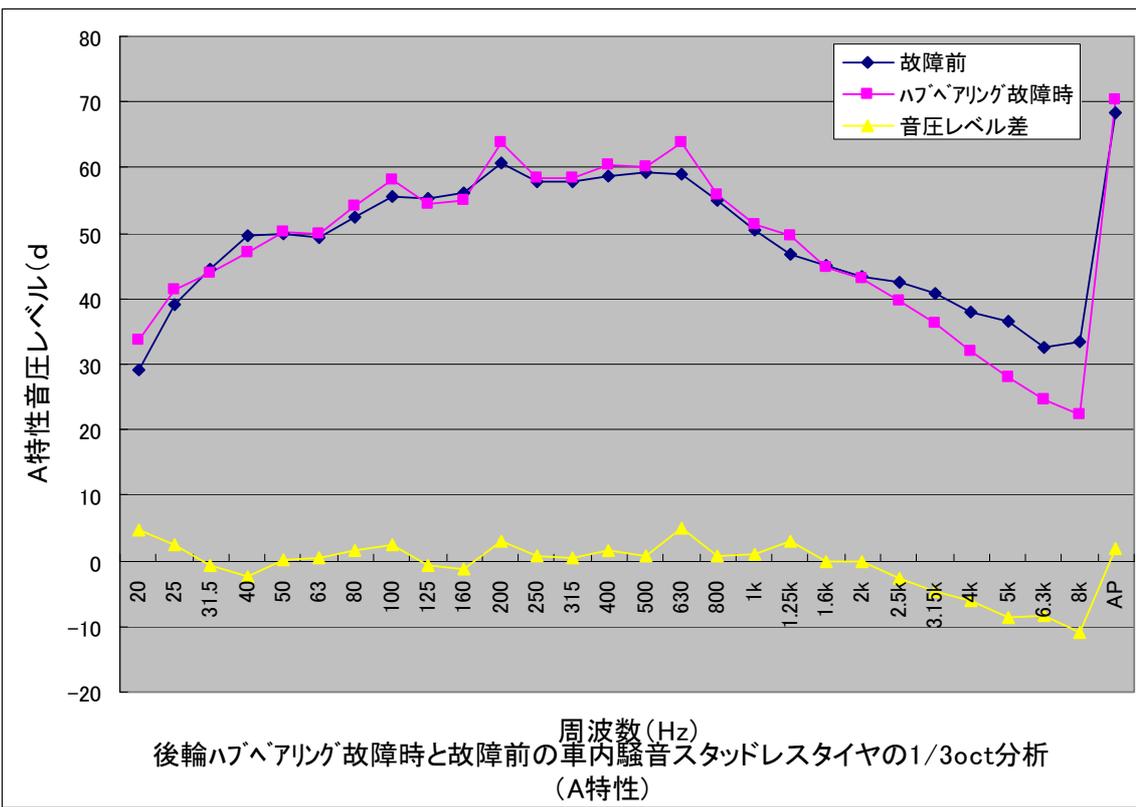
| 概要 | <ul style="list-style-type: none"> <li>約7万 km 走行しているが2回目の後輪ハブベアリングの故障による騒音発生。</li> <li>1回目と同様にゴーという音が大きくなった。</li> <li>AP で約 2dB 上昇。</li> <li>周波数分析では 80~1kHz の低中音域の騒音が大きくなっている。</li> </ul> | | | |
